Dreistein AG  
Gutachten. Bau. Immobilien.

**Mandat :** [REDACTED], Zürich  
**Objekt :** Villa Zelglistrasse [REDACTED]  
**Causa :** Augenschein, Zustandskontrolle, Kostenschätzung Instandstellung

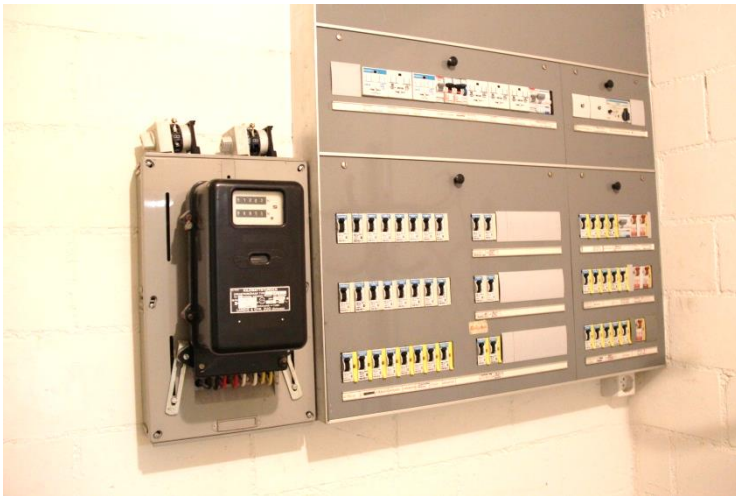
Die elektrische Anlage wird anlässlich der nächsten Elektrokontrolle (alle 10 Jahre) geprüft, ein Funktionstest an allen Strombezugsstellen sowie eine Probesichtung der UP Leitungen zeigt keinen aktuellen Sanierungsbedarf. FI Schalter sind installiert, das Gebäude muss im aktuellen Zustand nicht der neuen NIV entsprechen. Das Haupttableau ist asbestfrei.

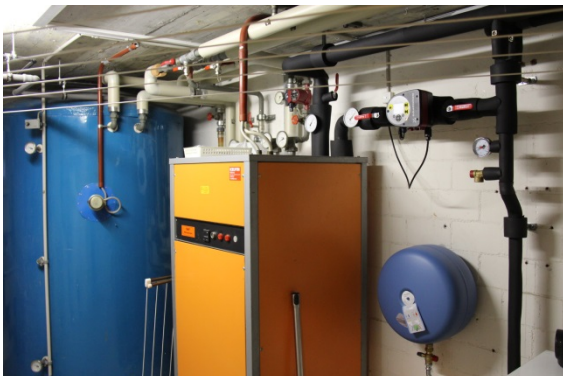
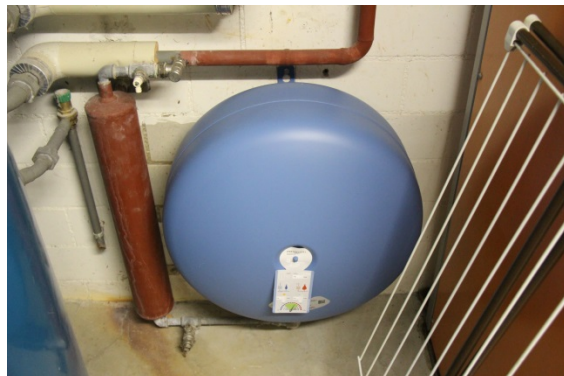
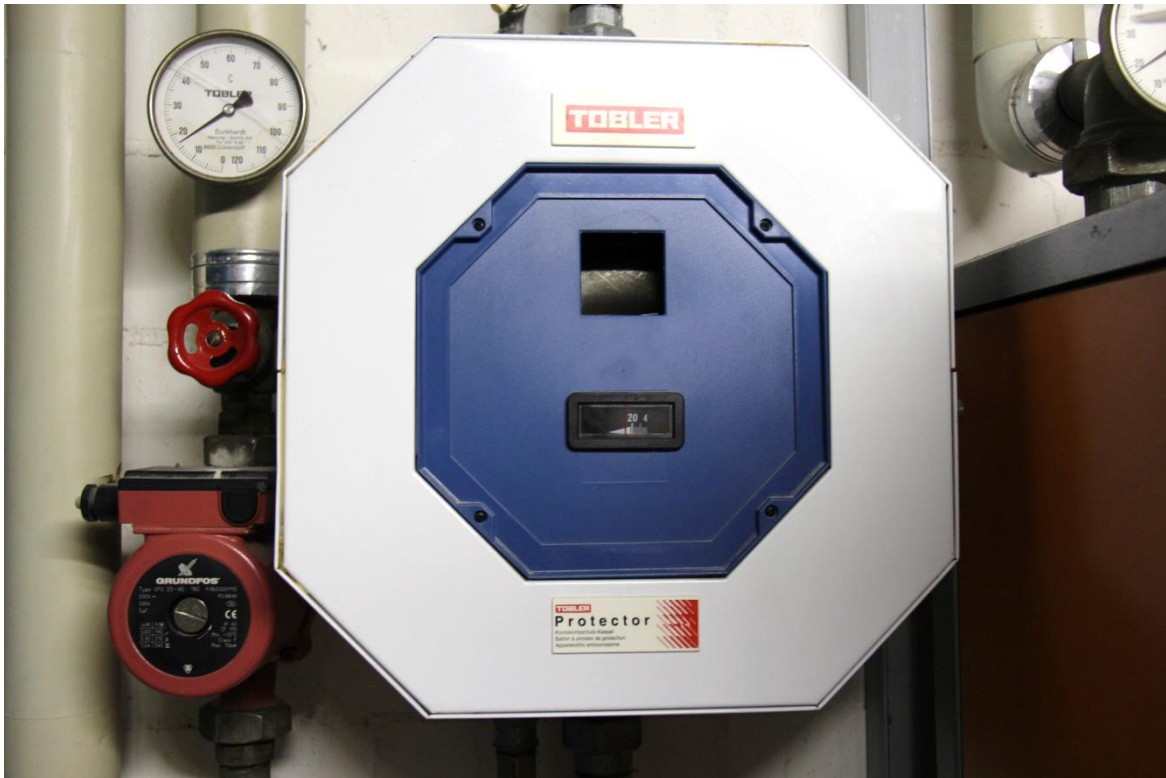
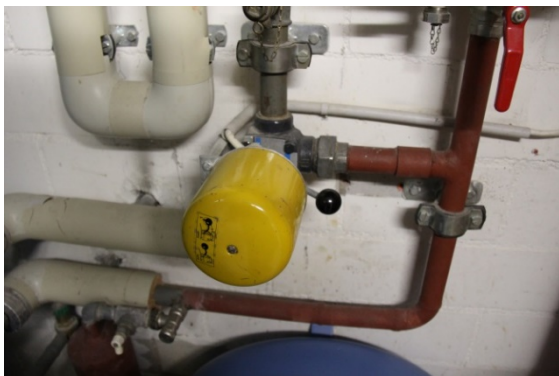
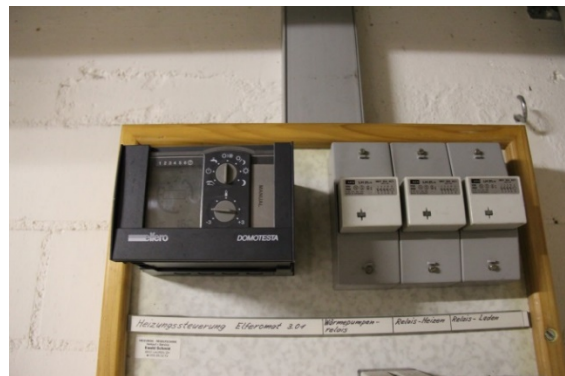
Die WP Flächenkollektor Heizung ist funktional und zT mit neuen Betriebskomponenten ausgestattet (Umwälzpumpe, Expansionsgefässe etc.) befindet sich jedoch altershalber am Ende ihres Life Cycles.

Die Heizungsinstallation ist im Bereich der Wärmegewinnung kurzfristig zu ersetzen, im Bereich der Wärmeabgabe, der Bodenheizung, zeigen sich keine Auffälligkeiten.

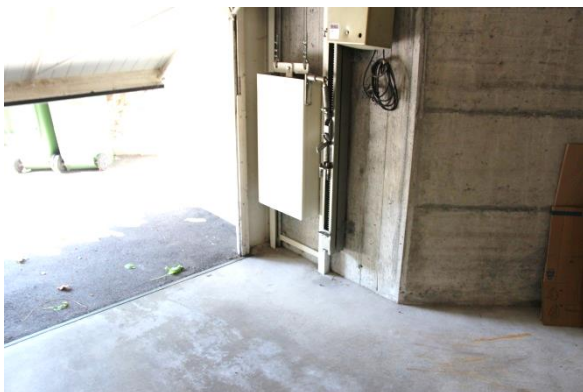
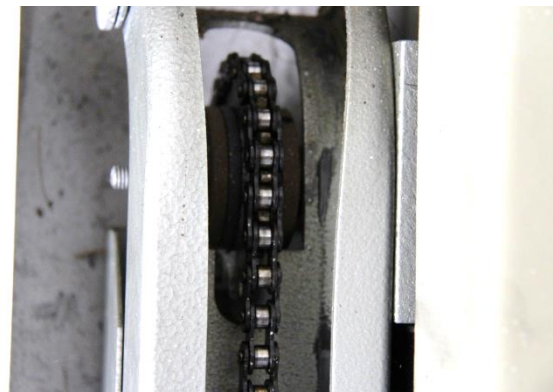
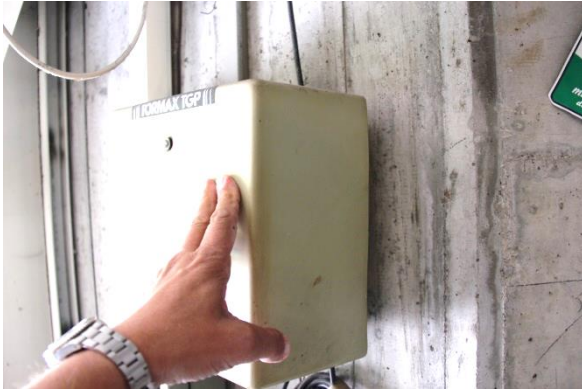
Der Garagentorantrieb und das Garagentor entsprechen nicht mehr den heute gültigen Maschinenrichtlinien 2006/42/EG, der Kettenantrieb verläuft offen, das einseitige Gegengewicht ist nach unten nicht gegen Quetschen abgeschirmt. Die Antriebseinheit ist nicht mehr voll kraftschlüssig befestigt.

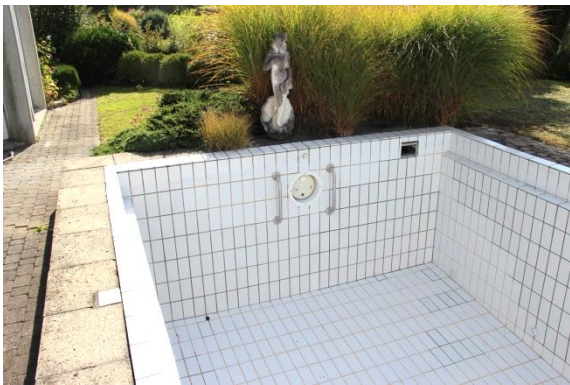
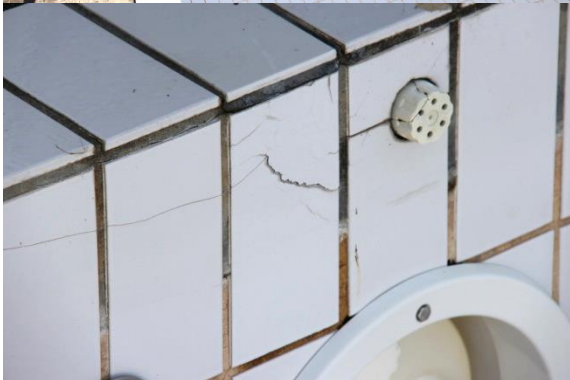
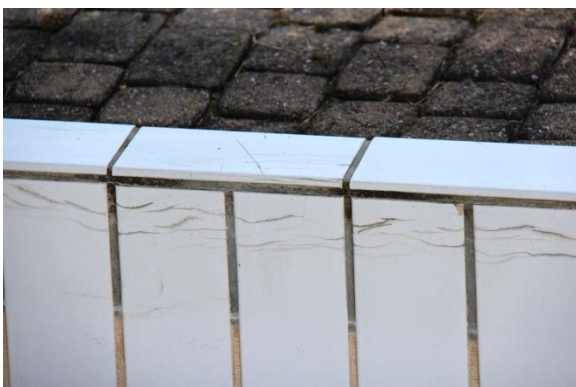
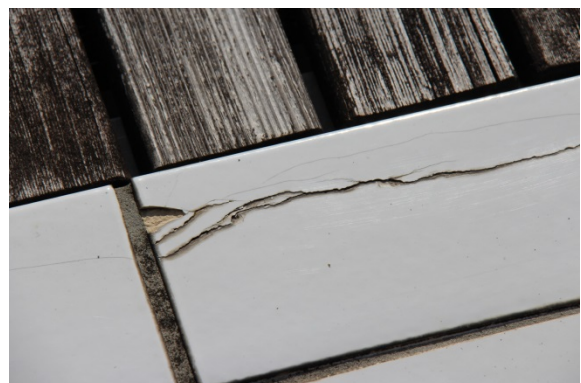
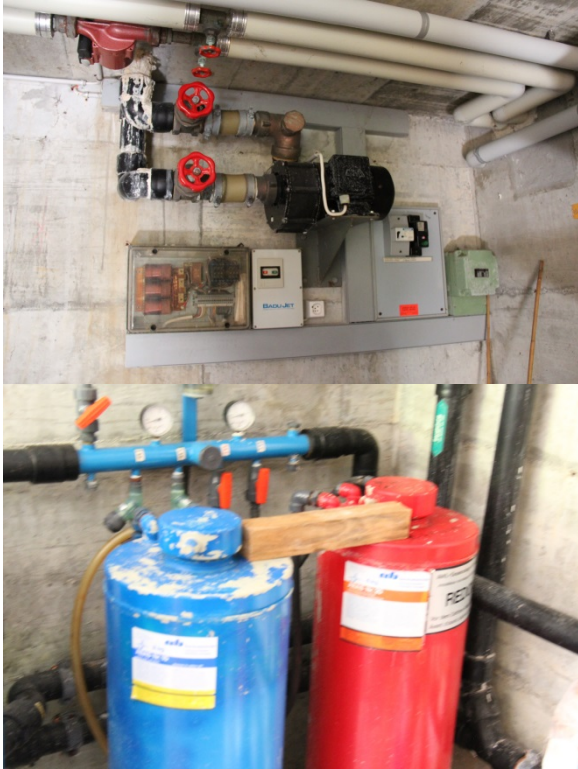
Der Swimmingpool im Garten ist gefliest, die Fliesen sind zum Teil oberhalb der Wasserlinie gesprungen oder durch die Abdeckung zerkratzt, laut Aussage der Eigentümerschaft ist der Pool dicht und die Poolabdeckung funktioniert.

Die Schwimmbadtechnik (Wasseraufbereitung) ist wohl funktional jedoch am Ende ihres Life Cycles und muss komplett ausgetauscht werden.

Die Wasseraufbereitung der Poolanlage ist zu ersetzen.

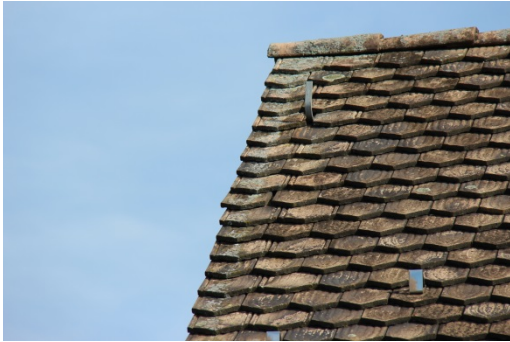
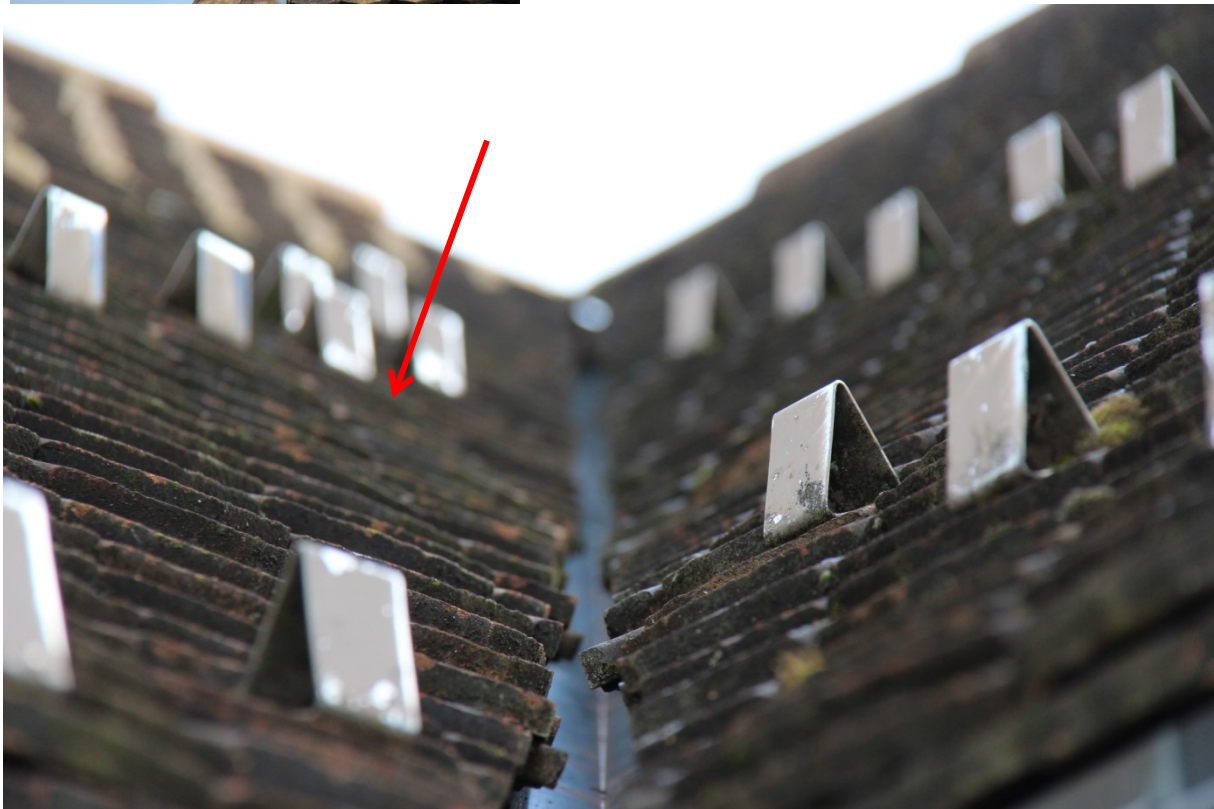
Die Dacheindeckung mit Schwalbenschwanzziegel ist schön im Bild, doch teilweise länger nicht unterhalten, es zeigen sich auch aufgrund des grossen Baumbestandes in der nahen Umgebung viele Bemoosungen und kleine Microbiotopwachstungen. Die Dachfläche ist von einer renommierten Dachdeckerunternehmung incl. Spengleranschluss zu warten und dabei zu prüfen. Dabei steht eine thermische Ertüchtigung (Isolationsaufbau im Sinnen der ENV und des Klimarappens) allenfalls zur Diskussion.

Unregelmässigkeiten in der Ziegellage sollten korrigiert werden, die Falzbleche sind neu auszurichten, am Ort des Pfeils besteht ein leichtes Undichtigkeitsmomentum, welches sich im Innern in der Verfärbung der Gipsplatte in der Dachschräge abbildet. Nach Messung ist die Konstruktion am Tage der Aufnahme trocken, doch vor der nass/kalten Jahreszeit sollte das Dach geprüft und gewartet werden.

Wärme entweicht primär aufsteigend durchs Dach, daher empfiehlt es sich immer zuerst den Dachaufbau bauphysikalisch zu ertüchtigen.

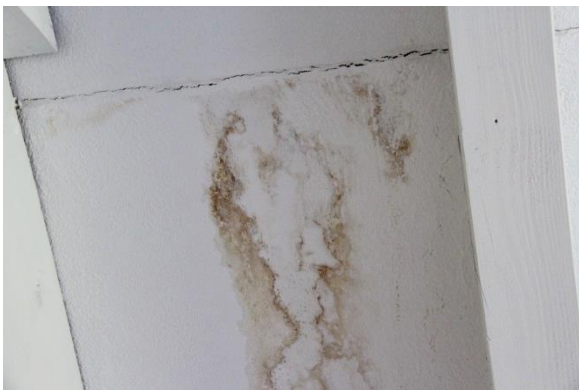
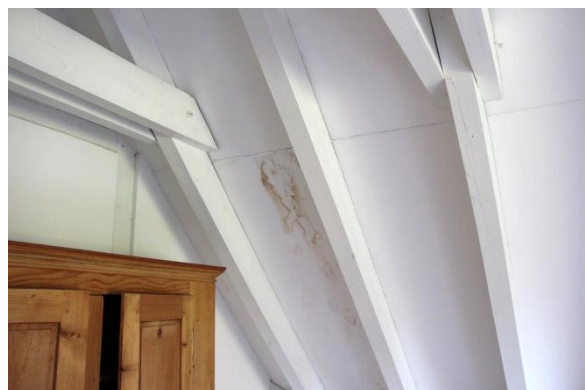
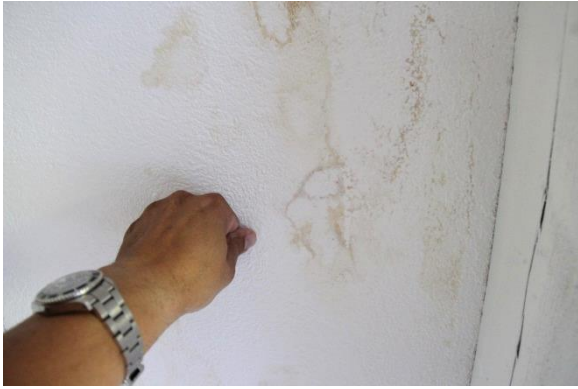
ein leicht hohles Klopfecho deutet auf ein an dieser Stelle vermindertes Isolationsvolumen hin, verursacht durch die Materialsetzung aufgrund der Feuchteinfiltration.

Im Inneren sind einige Gipsrisse feststellbar, in einem Zimmer im Dachgeschoss eine Ablösung eines Gipsstückes in der ca. Dimension 7.0 x 4.5 cm. Gipsrisse sind bei der hier angewendet Mischkonstruktion aufgrund unterschiedlichen Materialverhaltens in der Bewegung normal, das abgelöste Stück Gips ist nicht verfärbt und somit nicht abgelöst durch ein Feuchteereignis sondern durch eine zu grosse Materialstärke die nach Austrocknen zu langsamen Ablösung geführt hat.

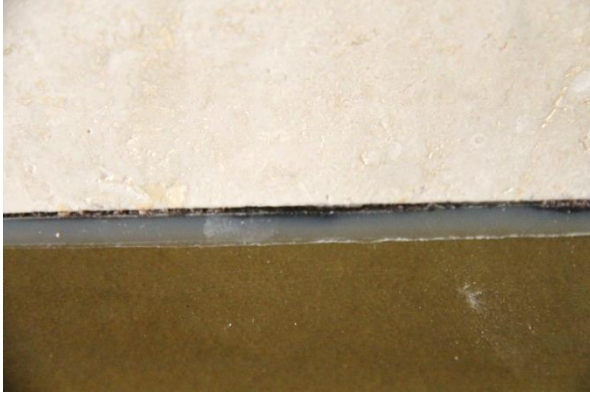
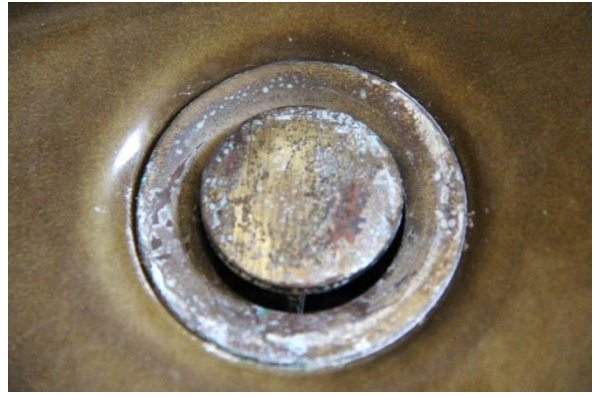
Die Sanitärinstallationen sind zum Teil in Bronze oder Messing „antik“ ausgeführt und so korrodiert, dass sie ausgewechselt werden müssen.

Die Dachflächenfenster sowie die Fassadenfenster sind alle am Ende ihres Life Cycles und müssen vollständig und prioritär ersetzt werden.
