Dreistein AG  
Gutachten. Bau. Immobilien.

**Mandat :** [REDACTED], Zürich  
**Objekt :** Villa Zelglistrasse [REDACTED]  
**Causa :** Augenschein, Zustandskontrolle, Kostenschätzung Instandstellung

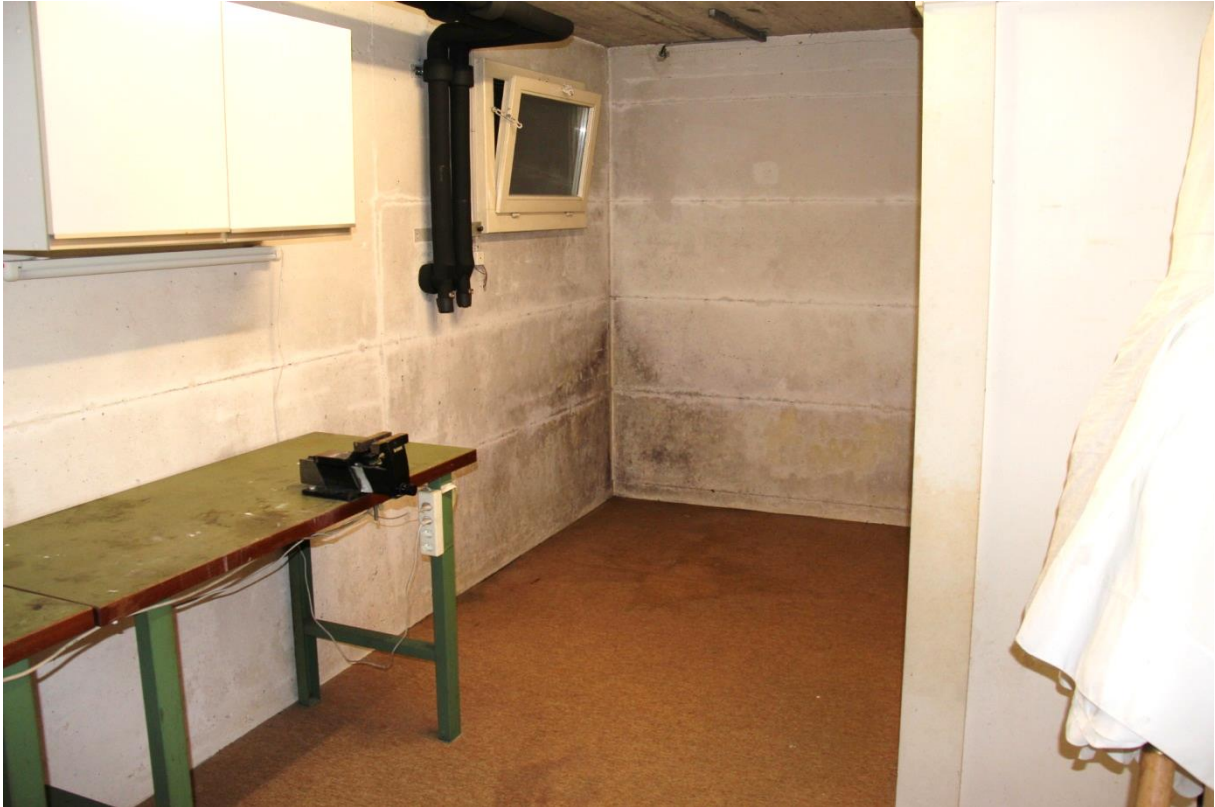
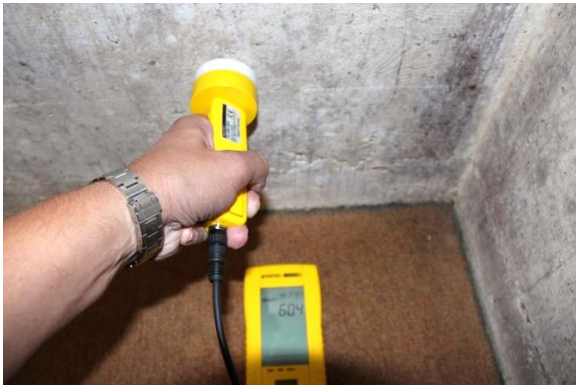
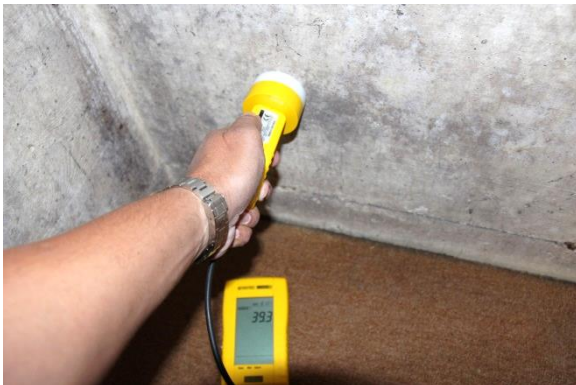
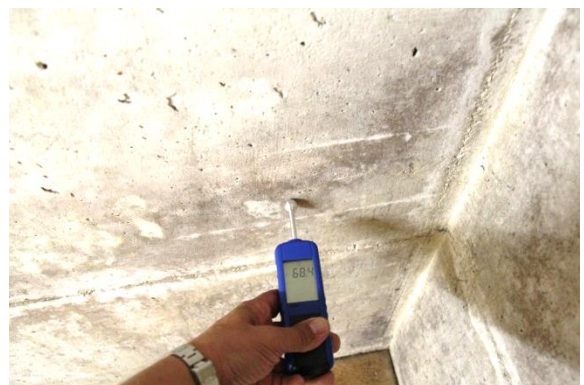
Im UG zeigt sich an einer Gebäudeaussenecke, deren Aussenwand erdberührt ist und somit mit Dauerfeuchte von aussen belastet werden könnte, eine dunkle Abschattung in der weissen Farbschicht. Die Stelle zeigt am Tage der Aufnahme usante Feuchtwerte, auch die Mikrowellensondenmessung ist unauffällig. Diese Messmethode durchdringt die gesamte Mauerstärke. Nach Aussage der Eigentümer ist diese Abschattung gleich nach Bauende aufgetaucht und nicht mehr gewachsen. Diese Beobachtung deckt sich mit den Erfahrungssätzen des Gutachters mit Hochbauten gleicher Bauperioden. Ende der 70er und anfangs der 80er Jahre war es noch nicht üblich und Stand der Technik, dass Konstruktionsfugen im Ortsbetonbau von aussen abgedichtet wurden. Damals wurden Kellerräume nicht, wie heute usant, isoliert und bewohnt, als Hobbyraum etc. benutzt. Die Abschattung kann also durch einen Malerfachbetrieb abgewaschen und die Wand mit einer dampfdiffusionsoffenen Farbe nachbehandelt werden.
